Una regolazione errata del rullo tendicinghia può danneggiare il motore

PSA 1.6 HDi / BlueHDi, Ford 1.5 TDCi (numero dell'articolo CT1203, CT1203K1, CT1203WP1)

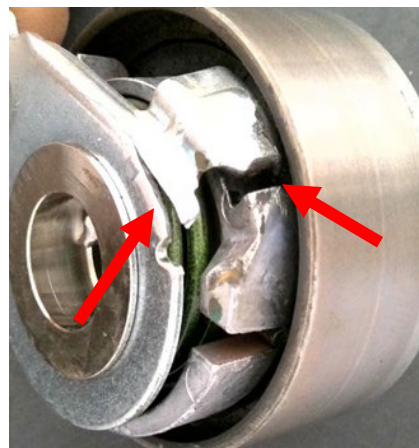
Alcuni denti della cinghia di distribuzione sono stati tranciati, il corpo del controsupporto del rullo tendicinghia è strappato e il fine corsa di pieno carico è inserito.

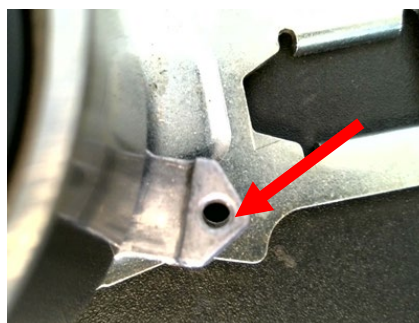
Durante il tensionamento, il foro nel puntatore di tensione si allinea con il foro del controsupporto. Di conseguenza viene impostata una tensione troppo elevata e, a causa del ripetuto urto con il controsupporto, il fine corsa di pieno carico viene inserito finché questo non finisce per strapparsi o rompersi.
